PROGRAM KONSERWATORSKI DOTYCZĄCY PRAC RENOWACYJNYCH PRZY
MUROWANEJ KAPLICZCE Z OKOŁO 1920 ROKU W STRÓŻNEJ, GMINA BOBOWA, POWIAT
GORLICE, WOJ. MAŁOPOLSKIE.

Józef Stanisław Stec, 2019

PROGRAM KONSERWATORSKI DOTYCZĄCY PRAC RENOWACYJNYCH PRZY MUROWANEJ KAPLICZCE Z 1920 ROKU W STRÓŻNEJ.

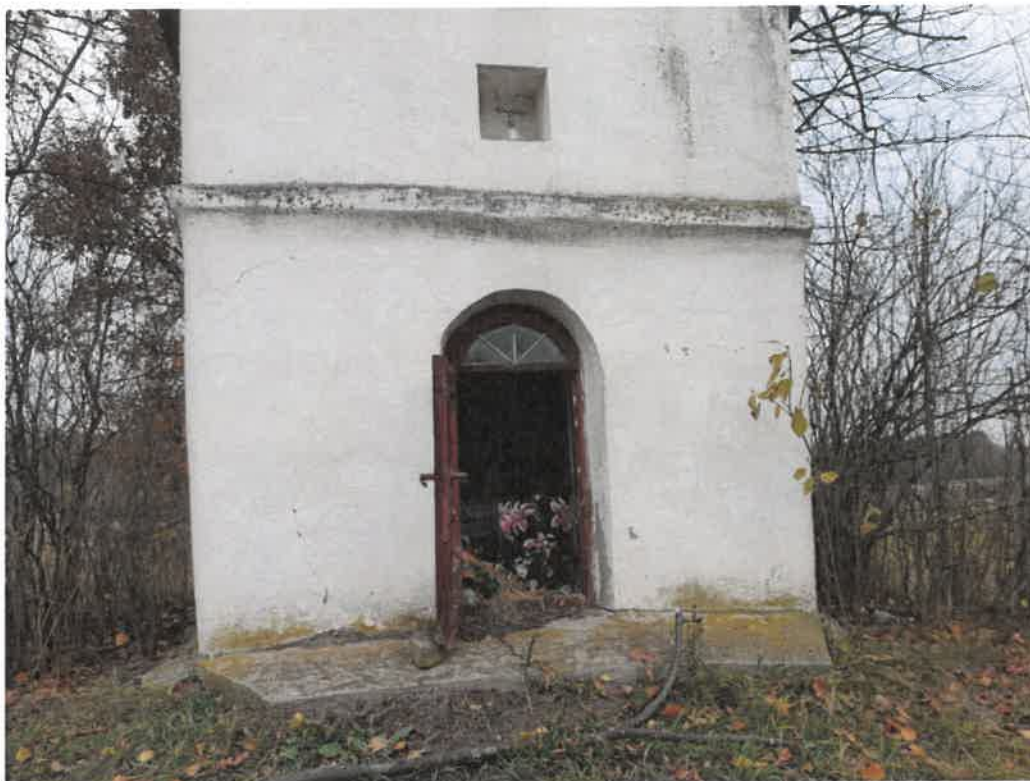
Fot.3 Kapliczka w Stróżnej .Widok ogólny ; elewacja frontowa –fragment. Stan ;Listopad 2019

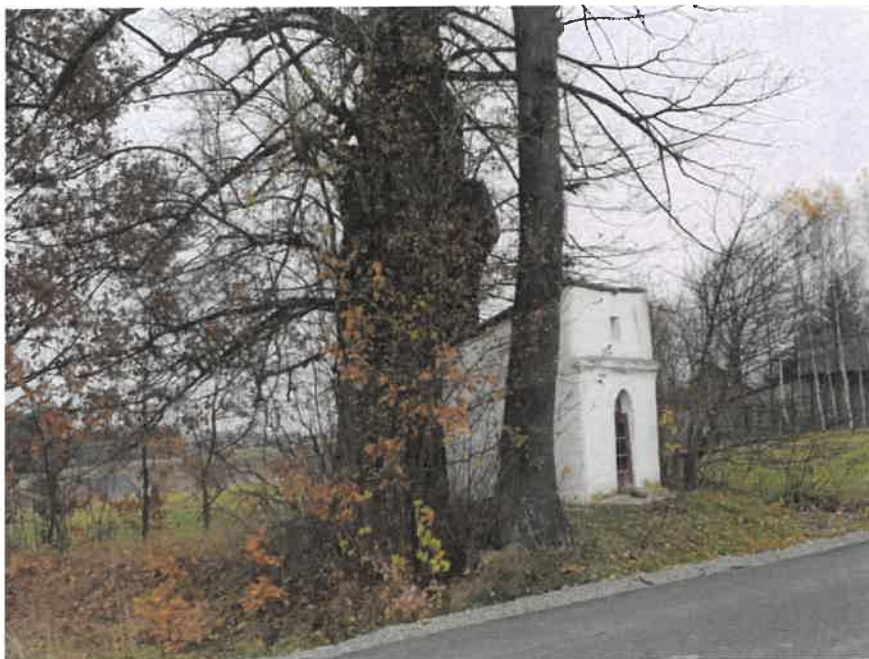
Fot.4 Kapliczka w Stróżnej .Widok ogólny ; elewacja frontowa i boczna. Stan ;Listopad 2019

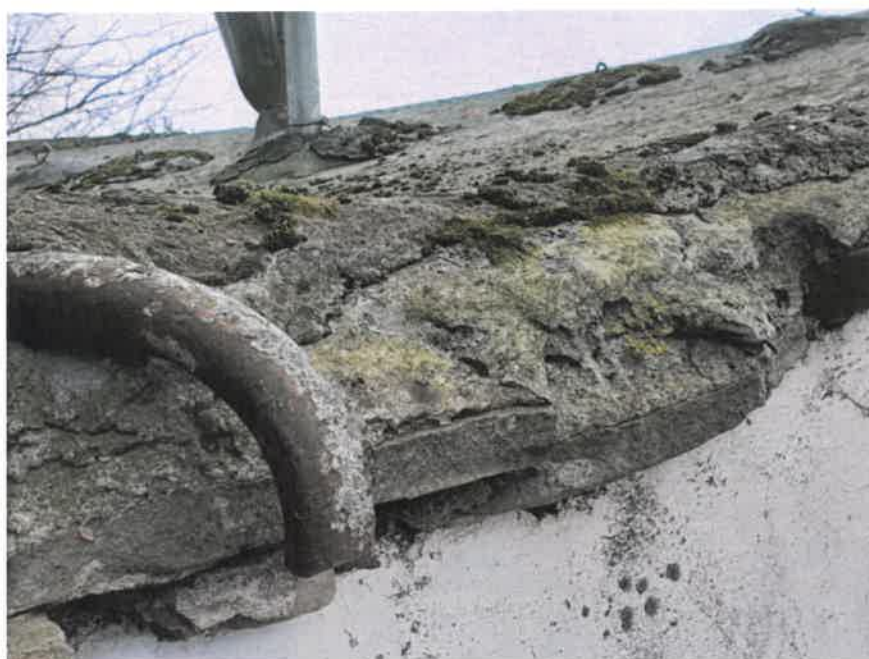
Fot.5 Kapliczka w Stróżnej .Widok na dach . Na kamiennych płytach położona warstwa betonu.
Stan ;Listopad 2019

Kapliczka była wielokrotnie odnawiana i remontowana. Kilkanaście lat temu została otynkowana mocną zaprawą cementową, a na kamienny dach wylano betonową wylewkę. Również wewnątrz położono tynki cementowe, a całość pomalowano farbami emulsyjnymi. Obecnie kapliczka zatraciła swój pierwotny wygląd i charakter.

1. Mechaniczne usunięcie betonowej wylewki.
2. Uzupełnienie pokrycia z płyt kamiennych kładzionych na zakładkę zgodnie ze sztuką budowlaną i technologią oryginału.

3. Uzupełnienie spoin; zaleca się elastyczną firmową fugę np.; firmy Remmers.
4. Wykonanie hydrofobizacji kamienia; Funcosil W firmy Remmers. Zabieg przeprowadzić zgodnie z zaleceniami producenta.

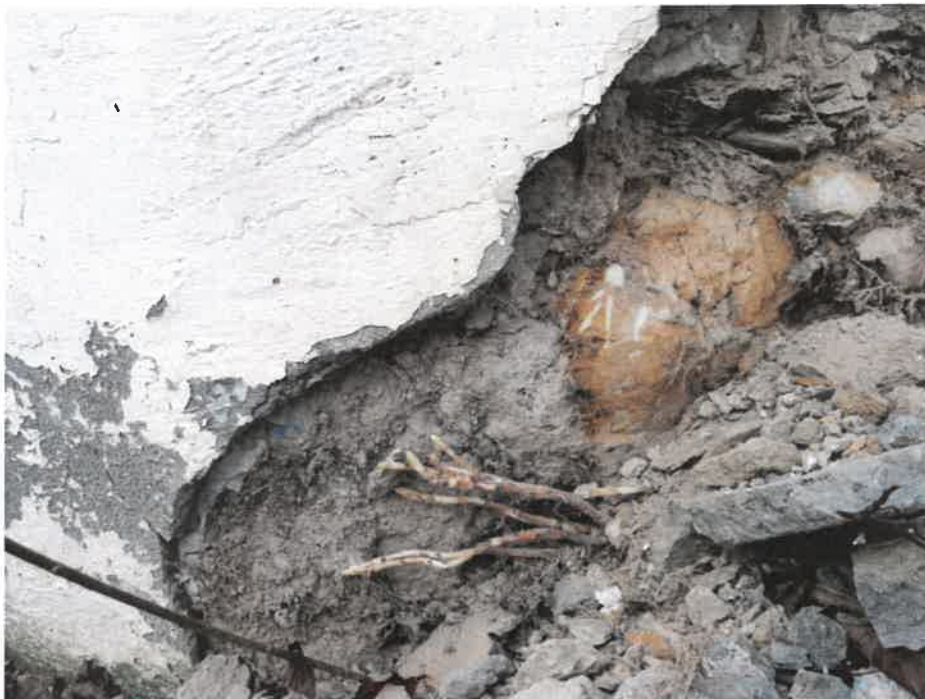
Fot.6 Kapliczka w Stróżnej .W odkrywce pod warstwą betonu widoczne historyczne pobiały oraz wętek kamienny. Stan ;Listopad 2019

1. Usunięcie poprzez mechaniczne odkucie cementowego tynku z zewnętrznych i wewnętrznych ścian kapliczki.
2. Usunięcie odspojonych, zwietrzałych i spękanych wypraw tynkarskich. Usunięcie wszystkich wtórnych warstw malarskich, metodą mechaniczną. W trakcie usuwania nawarstwień należy zwrócić szczególną uwagę na ewentualny detal architektoniczny.

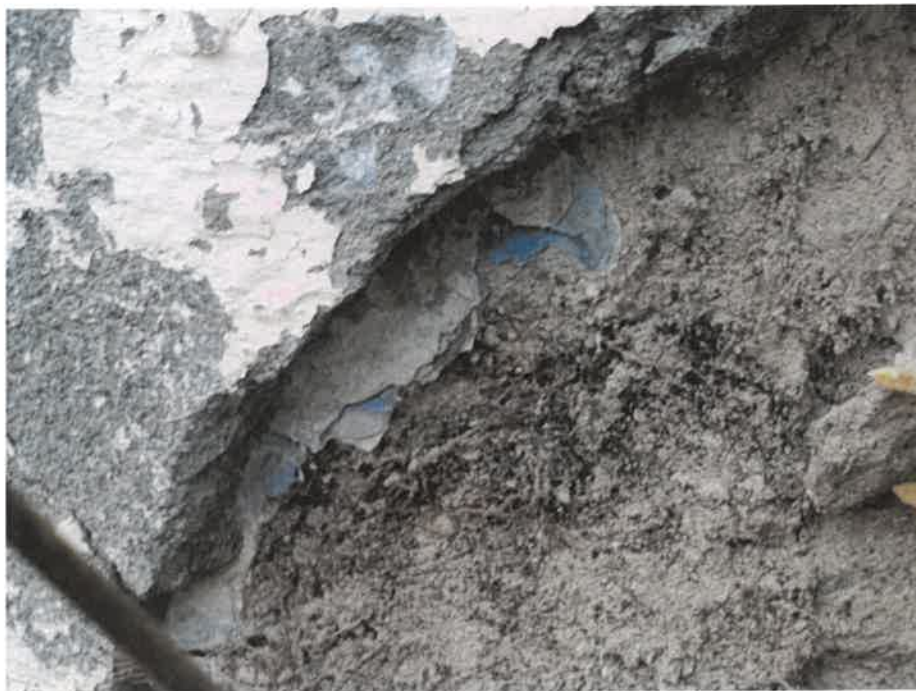
Fot.7 Kapliczka w Stróżnej .W odkrywce pod warstwą betonu widoczne historyczne pobiały oraz wętek kamienny. Stan ;Listopad 2019

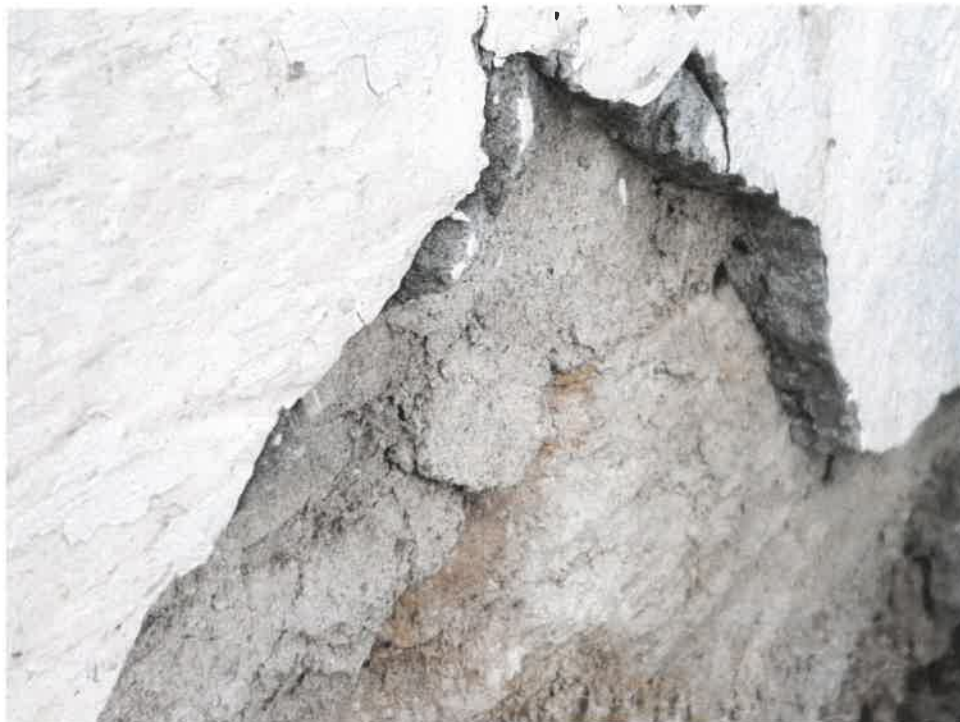
Fot.8 Kapliczka w Stróżnej .W odkrywce pod warstwą betonu grubości do 2cm. widoczne historyczne pobiały oraz wążek kamienny. Stan ;Listopad 2019

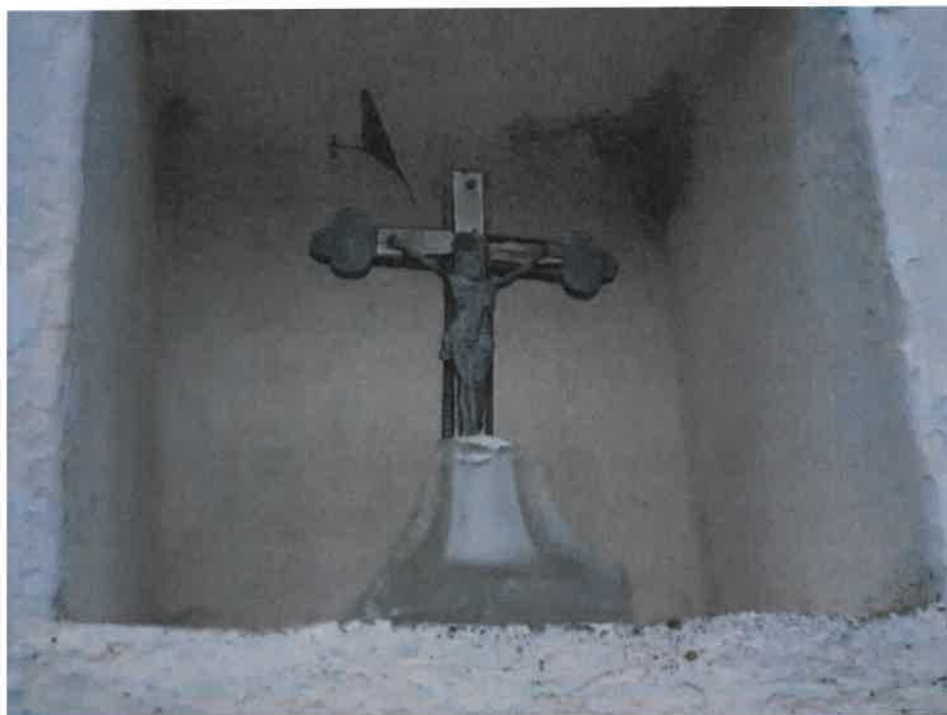
Fot.9 Kapliczka w Stróżnej . We wnęce na elewacji frontowej uszkodzona metalowa pasyjka .
Stan ;Listopad 2019

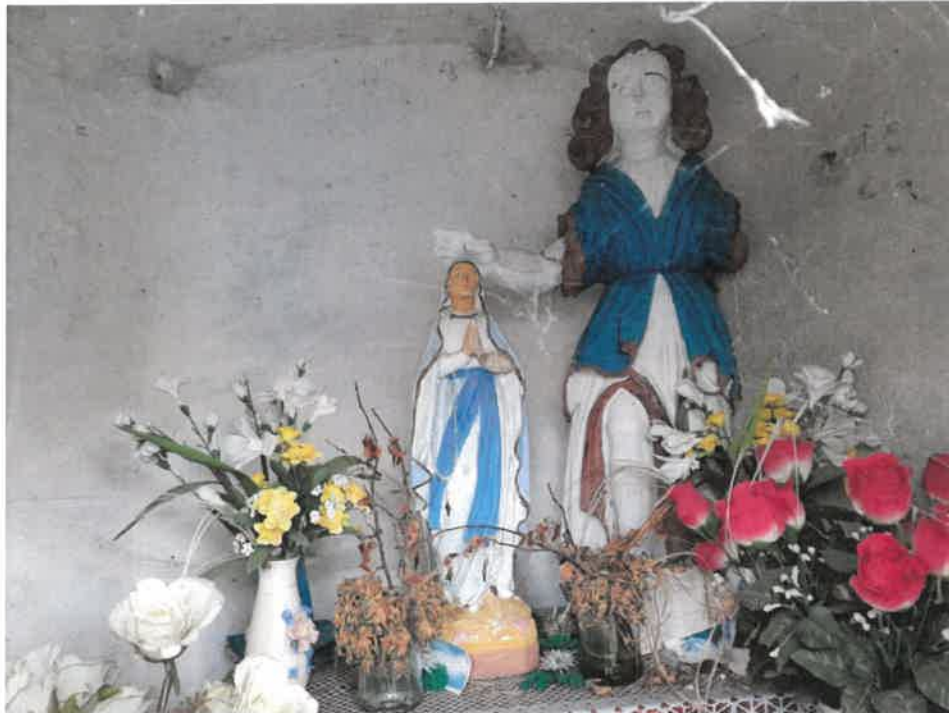
Fot.10 Kapliczka w Stróżnej . Wewnątrz kapliczki gipsowa figura Matki Bożej z Lourdes oraz zabytkowa rzeźba polichromowana przedstawiająca anioła .Stan ;Listopad 2019

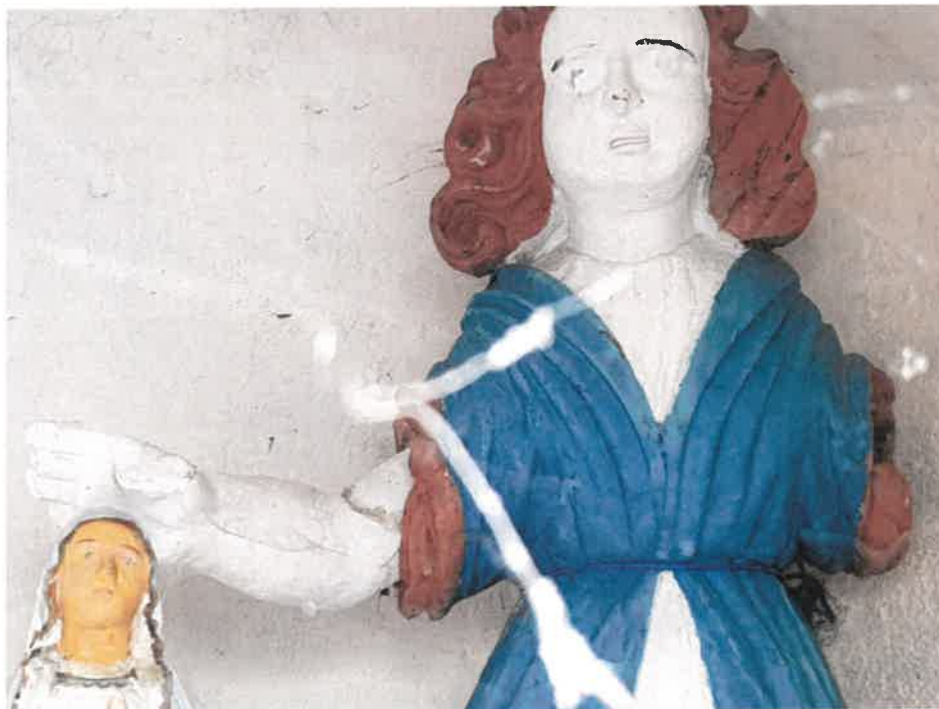
Fot.11 Kapliczka w Stróżnej .Zabytkowa rzeźba polichromowana przedstawiająca anioła-fragment. Widoczny brak lewej ręki .Stan ;Listopad 2019

7. Wykonanie rekonstrukcji lewej ręki; odkucie w drewnie lipowym.
8. Uzupełnienie drobnych ubytków przy użyciu gotowych firmowych kitów odpornych na warunki atmosferyczne.

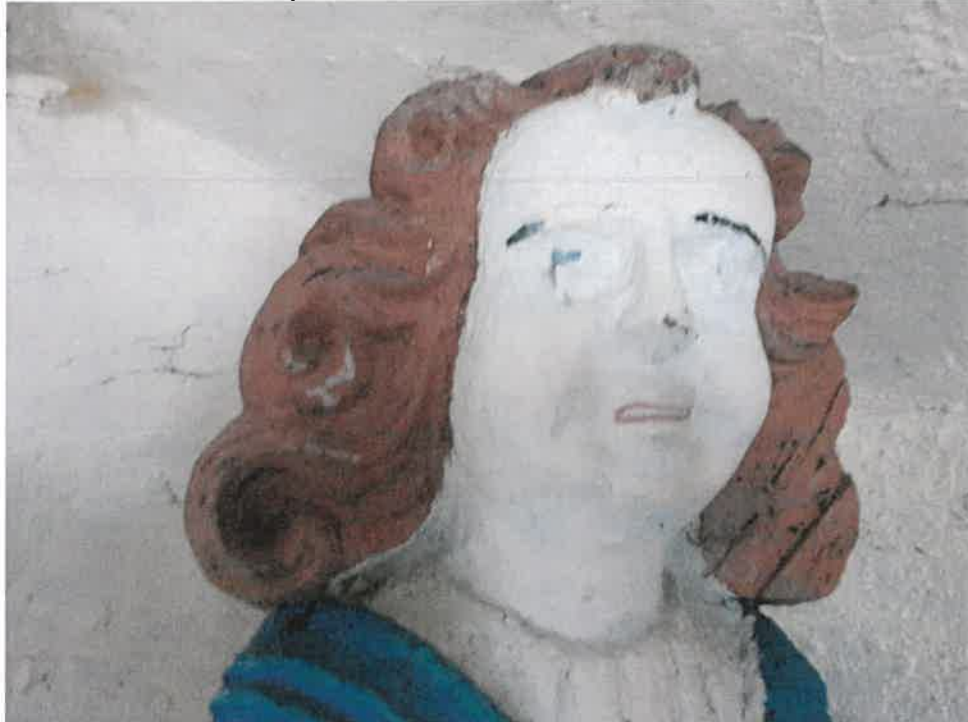
Fot.12 Kapliczka w Stróżnej. Zabytkowa rzeźba polichromowana przedstawiająca anioła-detal.Stan ;Listopad 2019

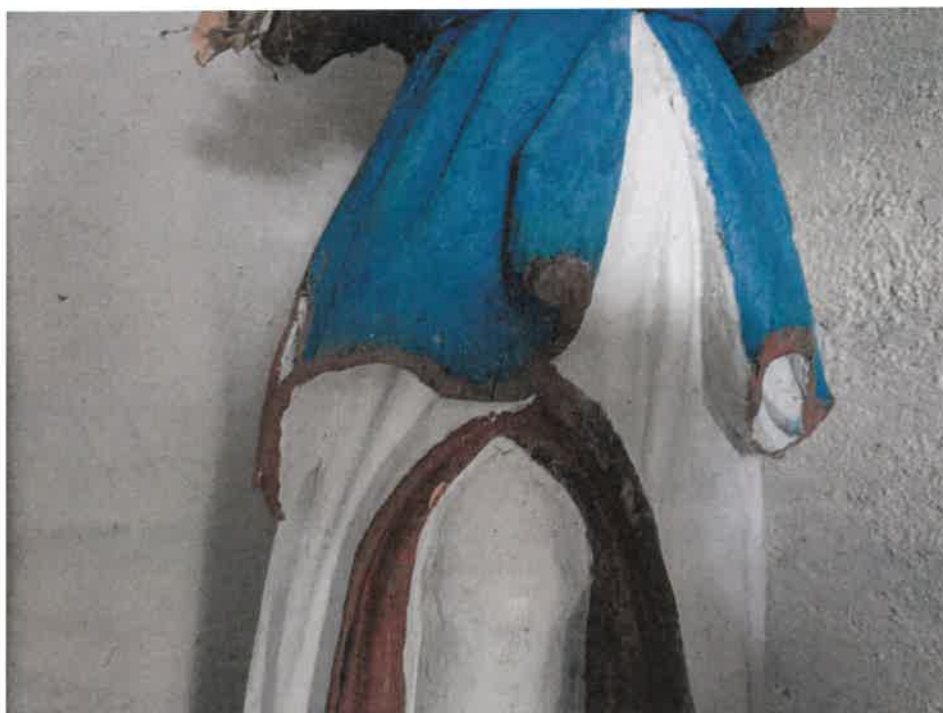
Fot.13 Kapliczka w Stróżnej. Zabytkowa rzeźba polichromowana przedstawiająca anioła-detal.Stan ;Listopad 2019
