PROGRAM KONSERWATORSKI DOTYCZĄCY PRAC RENOWACYJNYCH PRZY MUROWANEJ KAPLICZCE W SIEDLISKACH, GMINA BOBOWA, POWIAT GORLICE, WOJ. MAŁOPOLSKIE.

Józef Stanisław Stec, 2019

Kapliczka w Siedliskach stanowi cenny przykład kapliczek słupowych z terenu Pogórza Ciężkowickiego. Jej największym urokiem jest jej autentyczność. Wybudowana z kamienia i gliny, również gliną pierwotnie została wylepiona i pomalowana wapnem. Duża ilość pobrań świadczy o wielokrotnym jej odmalowywaniu.

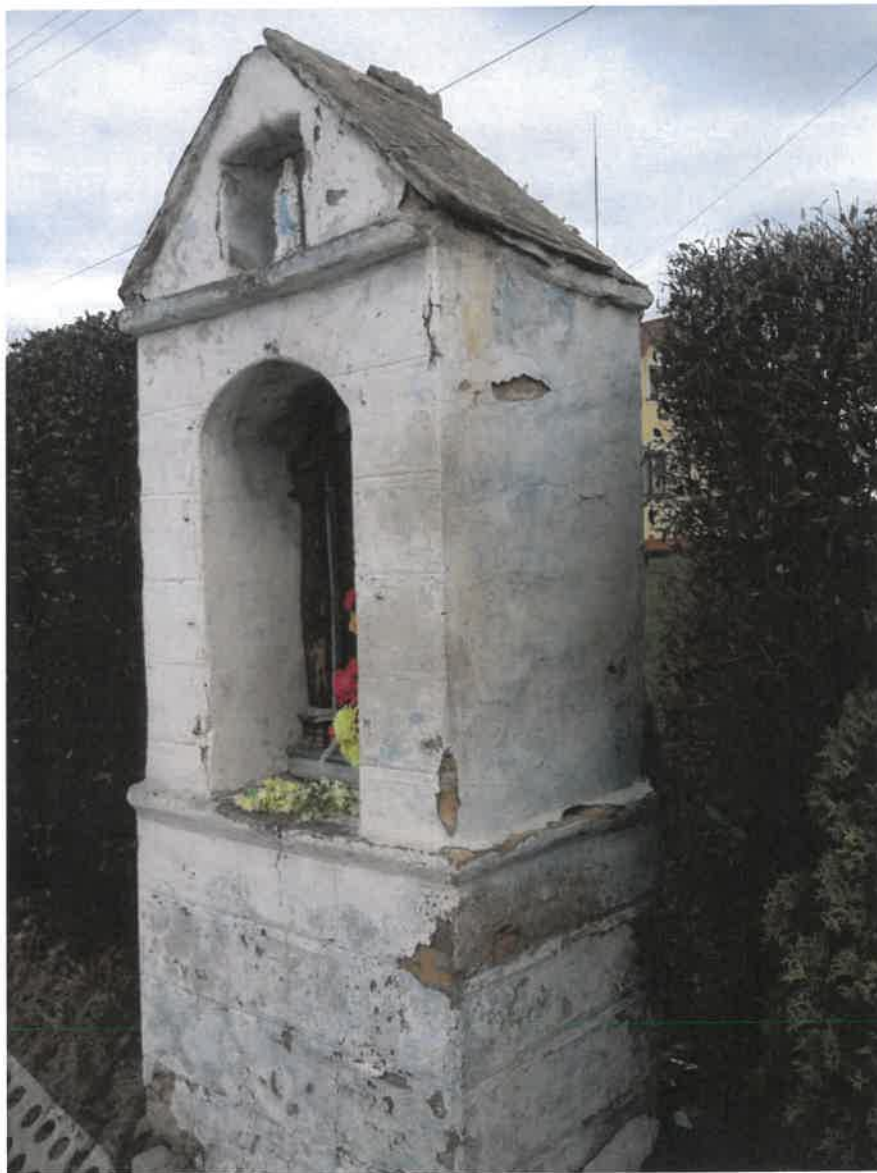
Fot.2 .Kapliczka w Siedliskach; widok ogólny .2019

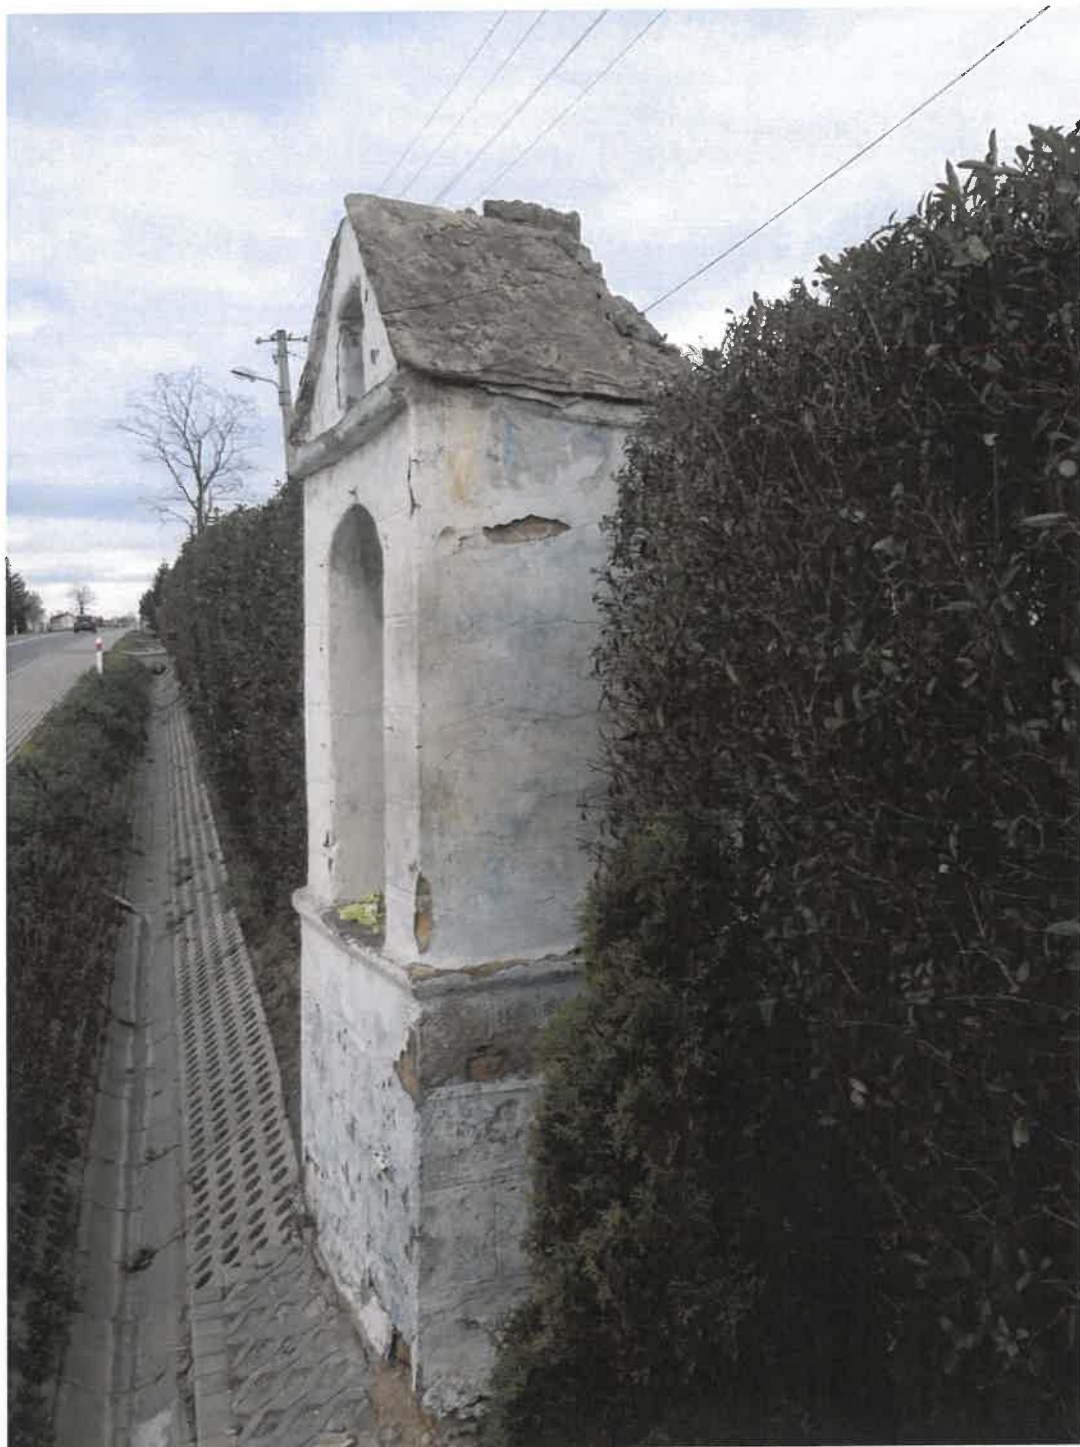
Fot.2 .Kapliczka w Siedliskach; widok ogólny . Bliskość ruchliwej drogi jest przyczyną wielu zniszczeń.2019

Reasumując należy stwierdzić ,że stan zachowania kapliczki jest zły. Szczególnie zniszczony jest kamień /przyczynia się do tego bliskość drogi i wzmożony ruch samochodowy/ . Wyprawy z pobiałami są splekane i odpadają .Należy niezwłocznie przystąpić do prac konserwatorskich.

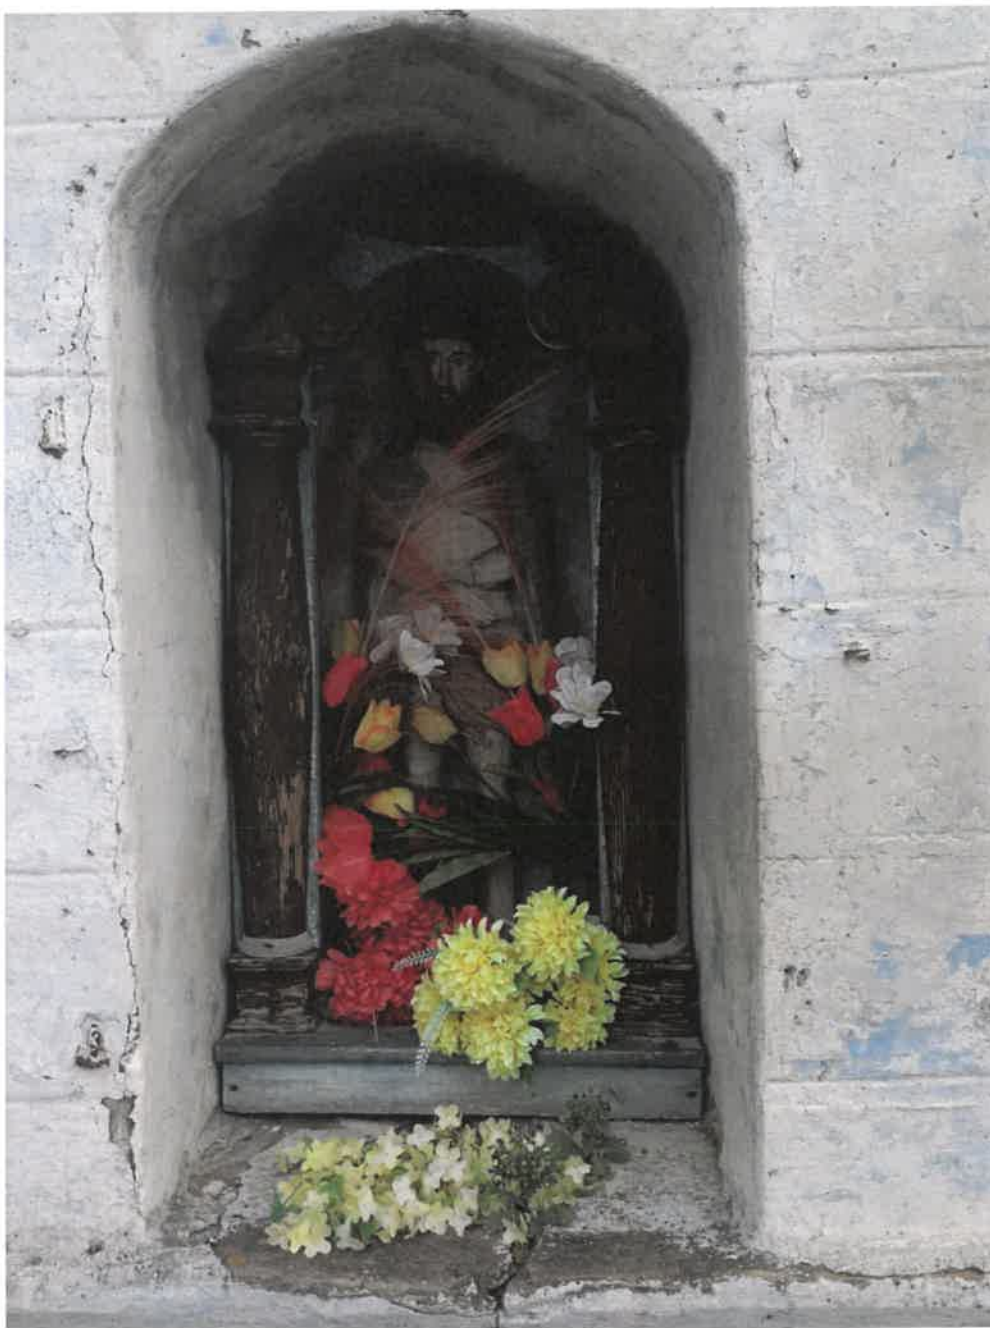
Fot.3 .Kapliczka w Siedliskach; widok na wnękę z ołtarzykiem i figurą Chrystusa .2019

Ołtarzyk z figurą Chrystusa u słupa zaleca się przewieźć do pracowni konserwatorskiej i poddać kompleksowej konserwacji technicznej i estetycznej.

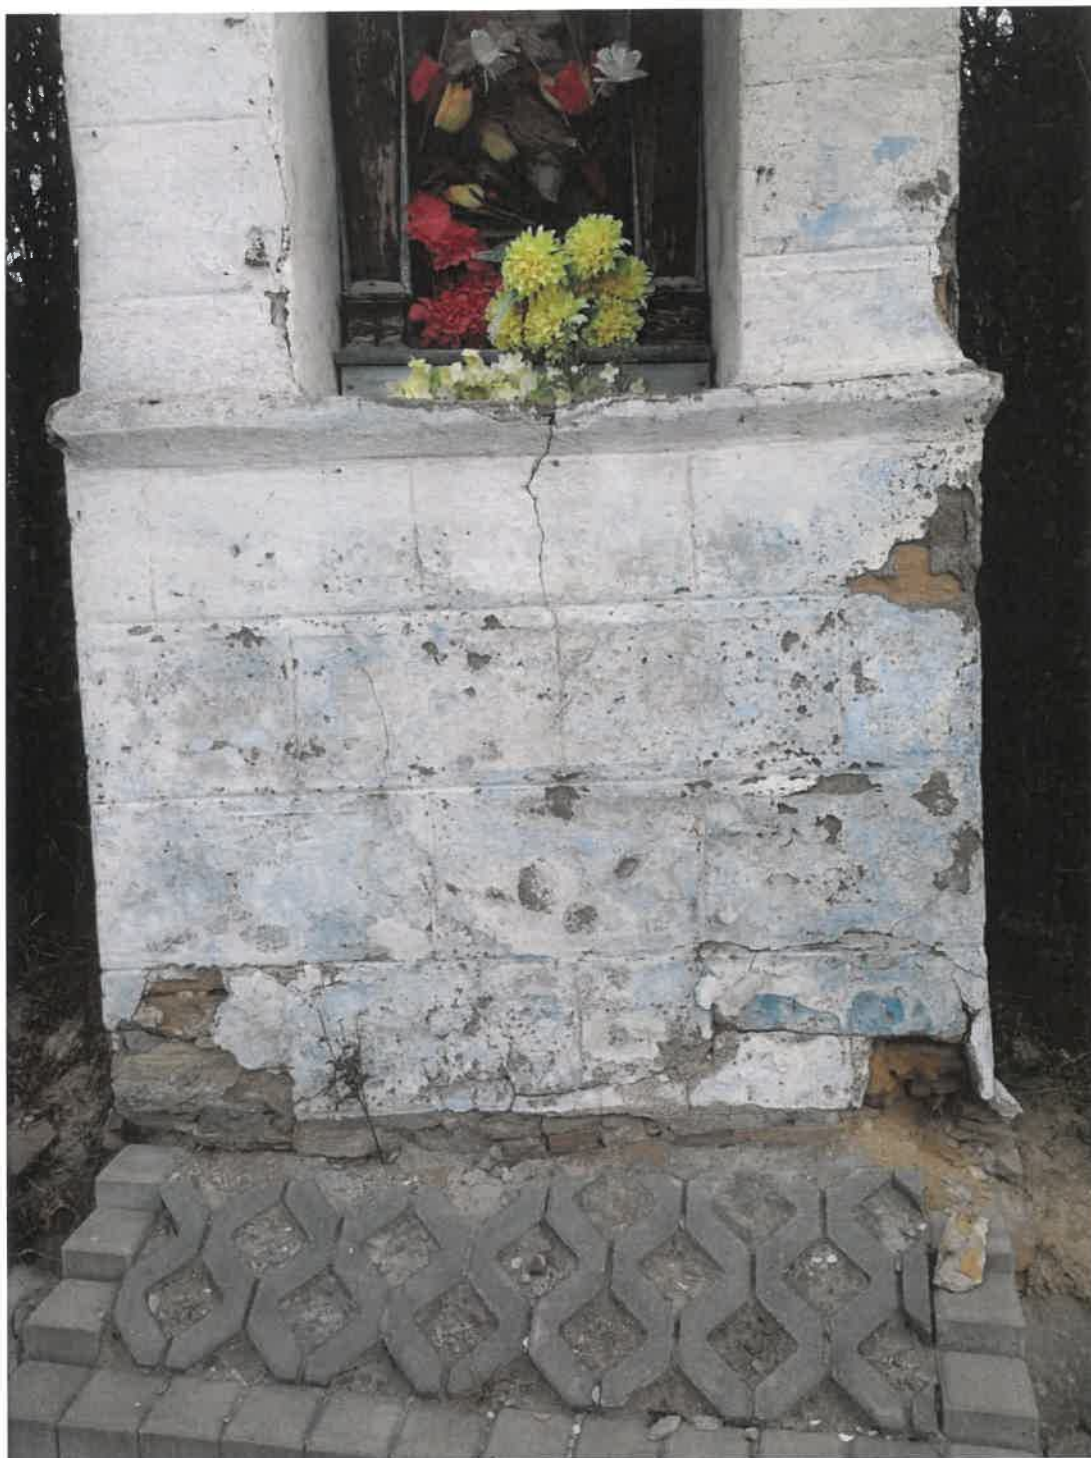
Fot.4 .Kapliczka w Siedliskach; widoczne zniszczenia dolnych partii wypraw i wążku kammiennego .2009.

Po usunięciu nawarstwień konieczne jest uzupełnienie ubytków muru oraz „wylepienie” ścian kapliczki zgodnie z techniką oryginału . Dopuszcza się zastosowanie cienkiej wapiennej zaprawy firmowej ; Optolith ,lub Remmers

9. Hydrofobizacja kamienia Funcosil WS firmy Remmers . Stosowanie wg zaleceń producenta.
10. Uzupełnienie wypraw tynkarskich na ścianach kapliczki .Zaleca się alternatywnie;

- zaprawę wapienno-piaskową modyfikowaną dodatkami zgodnie z techniką oryginału,
  - firmową zaprawę wapienną cienkowarstwową firm; Optolith, Remmers ,Atlas Złoty Wiek

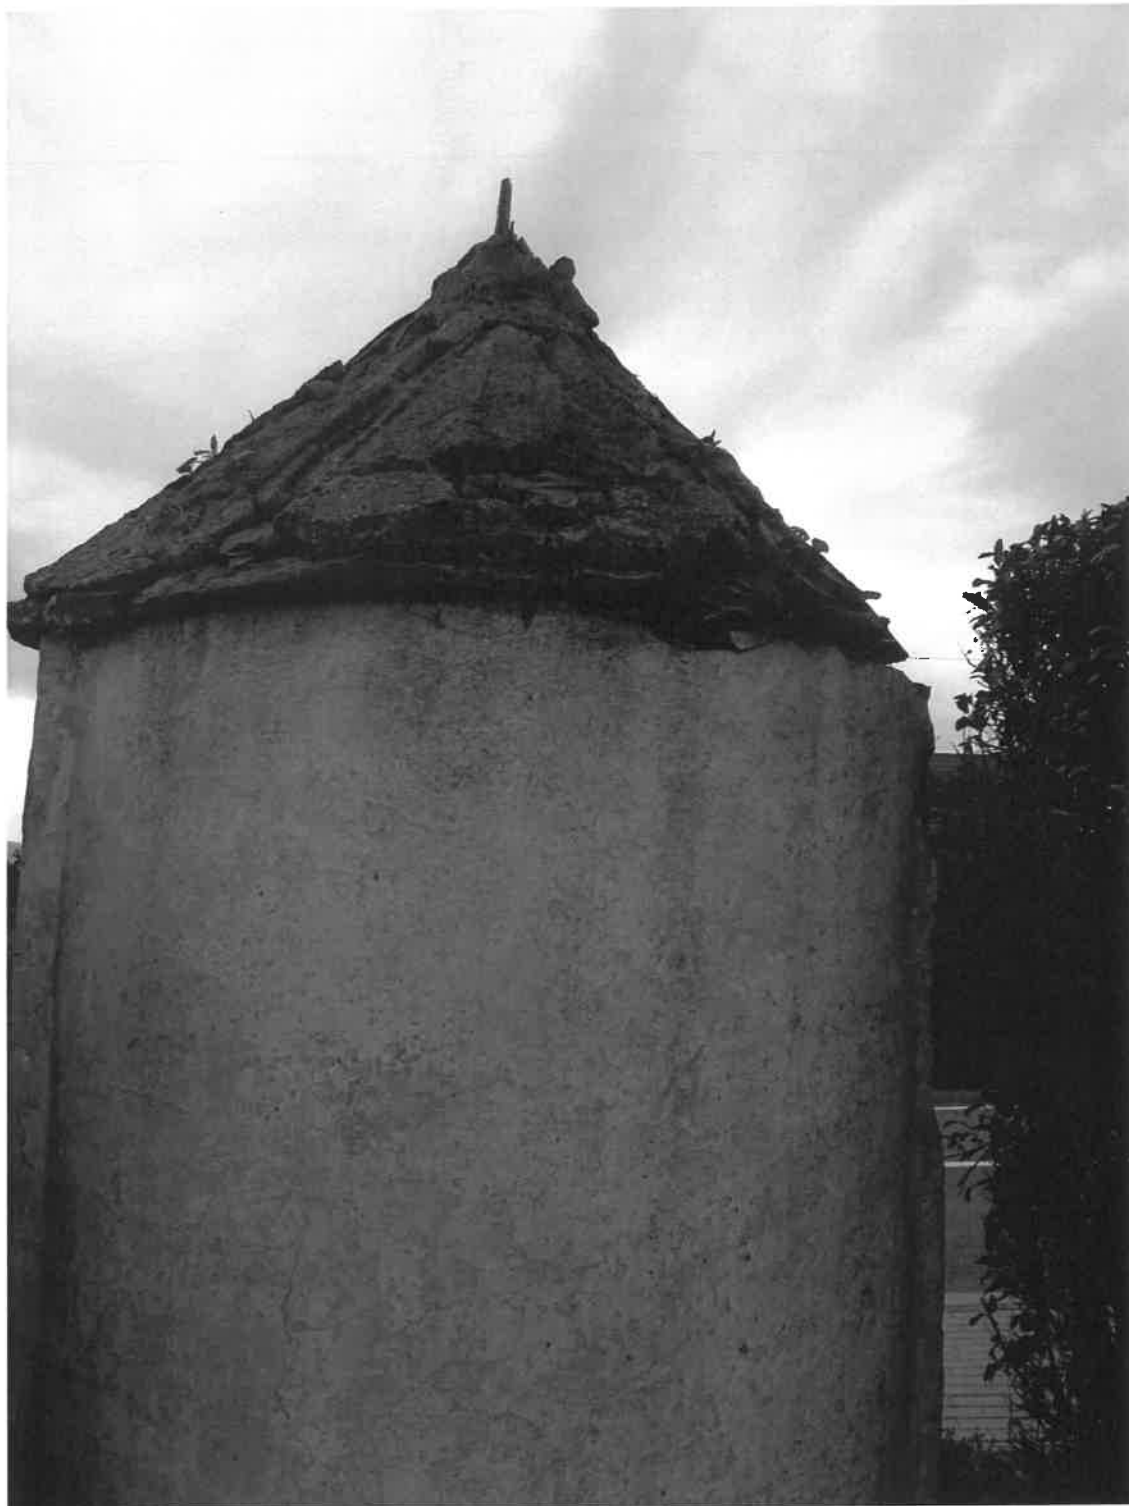
Fot .7 .Kapliczka w Siedliskach; Widok tyłu kapliczki- widoczne zniszczenia kamiennego dachu .2019

Dach kapliczki zaleca się poddać konserwacji technicznej i estetycznej oraz uzupełnić brakujące płyty kamienne . Po uzupełnieniu dach zaleca się poddać hydrofobizacji.

7. Uzupełnienie ubytków w pokryciu kamiennego dachu .Zaleca się płyty piaskowcowe w kolorze zbliżonym do oryginalnych.
8. Uzupełnienie fugowania na łączeniu elementów; zaprawą renowacyjną do fugowania Funncosil Fugenmoertel firmy Remmers.

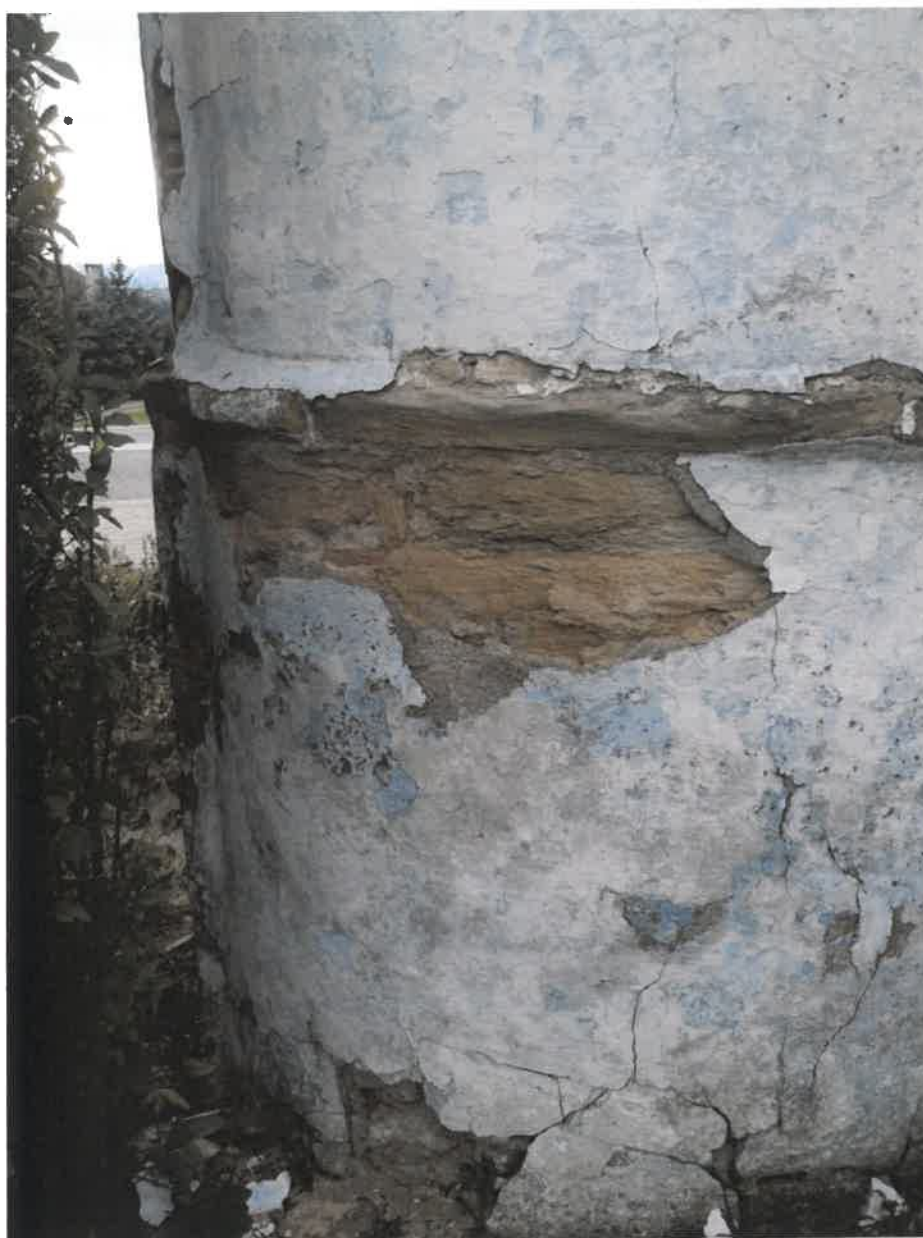
Fot.8 .Kapliczka w Siedliskach; Widok tyłu kapliczki- widoczne zniszczenia dolnych partii kapliczki.2009

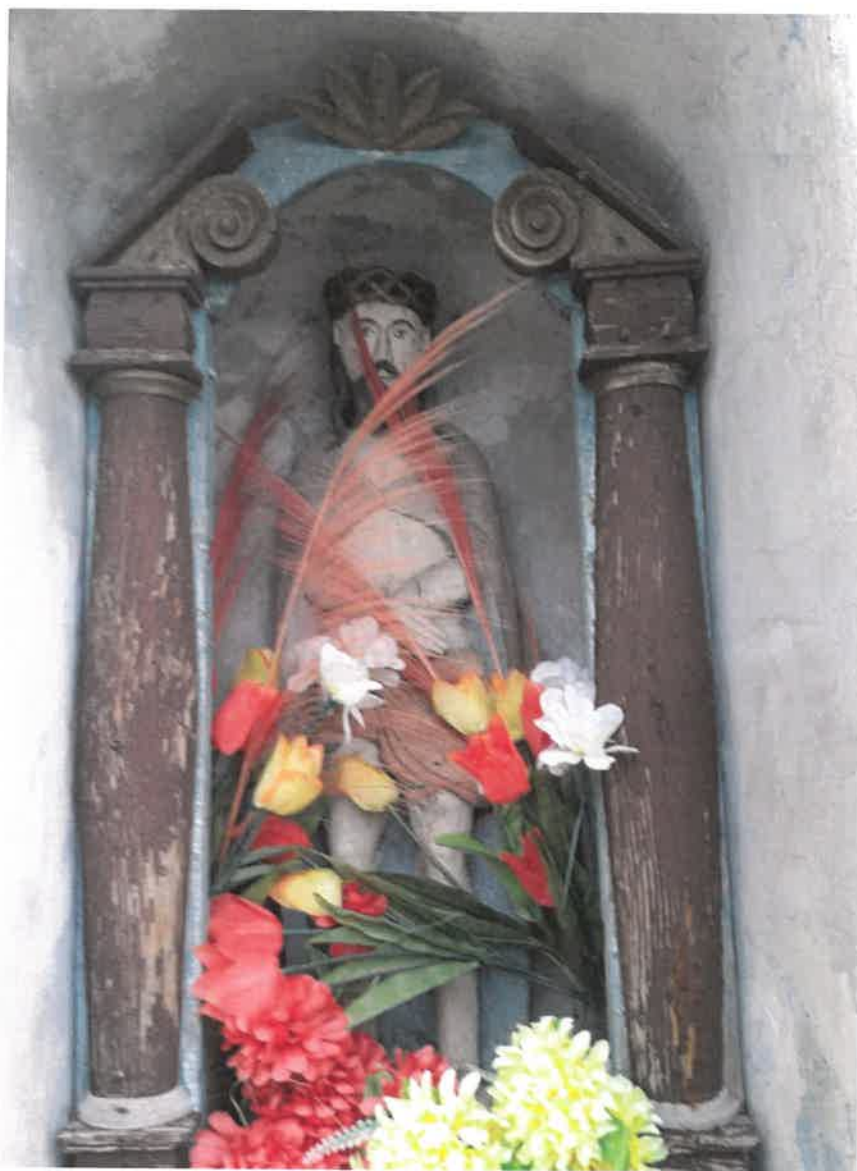
Fot .9. Kapliczka w Siedliskach; Wnęka z ołtarzykiem i figurą Chrystusa .2019

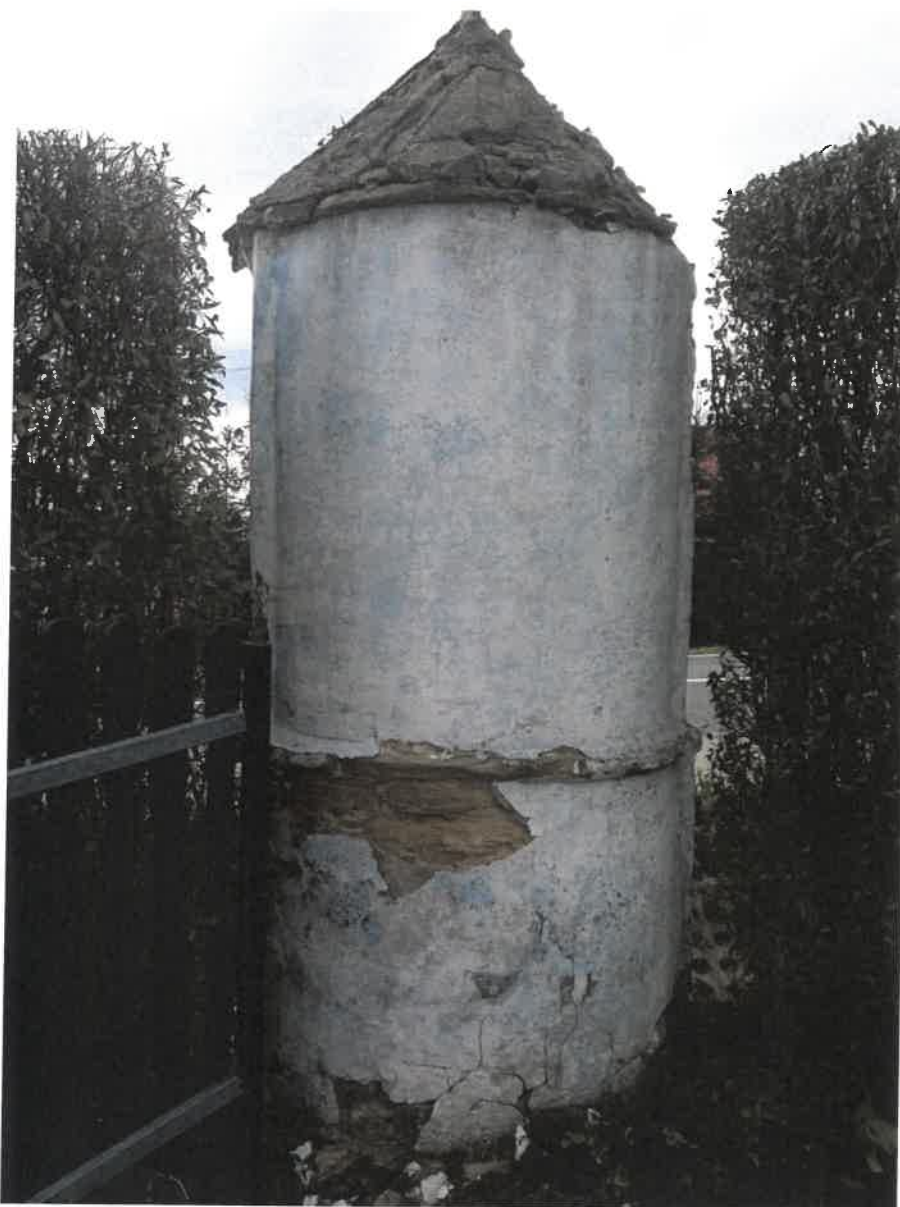
Fot.10 .Kapliczka w Siedliskach; Widok tyłu kapliczki- widoczne zniszczenia dolnych partii oraz kamiennego dachu .2019
